Informe Técnico

Visita 20 de Diciembre de 2016

Informe Técnico sobre el estado del Campo Público de Meis.

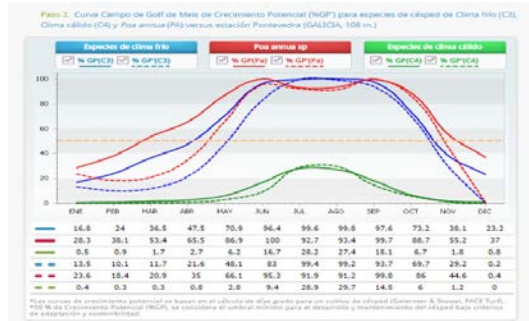
Paso 2. Resultados del Modelo de Crecimiento Potencial

1. De este gráfico, en línea continua marca la tendencia de una serie temporal de 30 años, y podemos observar como las especies de clima frío o C3 cerrado a diciembre tienen una GP% media del 60,3%, siendo el GP medio del mes de diciembre del 23,2 %.
2. En línea discontinua podemos observar lo que esta ocurriendo este año, y podemos concluir que el GP% medio es del 49,7 %. Lo que representa un 10,6 % menos del crecimiento vegetativo. En Diciembre el GP medio se sitúa ya en el 24,8%, lo que supone un 1,6% más del crecimiento potencial teórico.
3. Podemos concluir que, a pesar de que el campo sigue en crecimiento activo descendente, este mes de Diciembre está siendo más favorable que la media teórica y esto se traduce en el estado del campo en general, con superficies de juego muy densas y verdes a estas alturas del año.

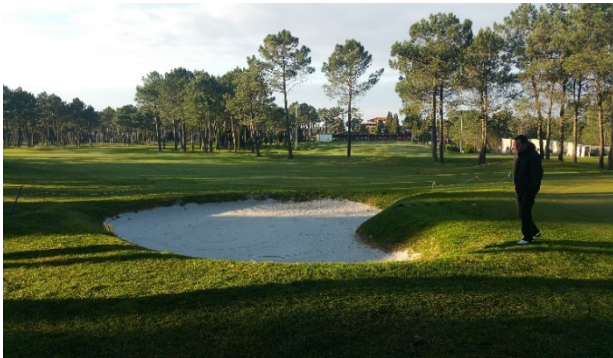
Foto 1.: Detalle Bunker derecha Hoyo#1

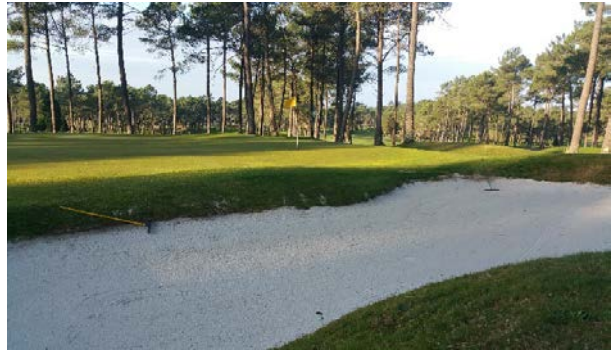
Foto 2.: Detalle Bunker Hoyo #3

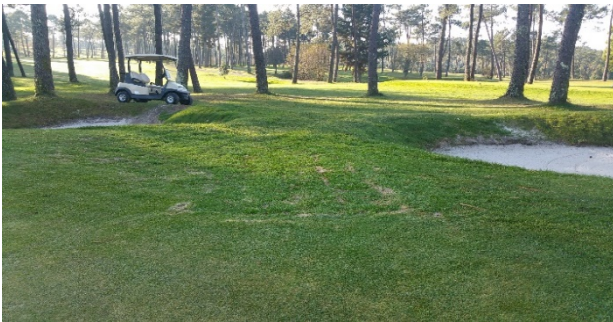
Foto 3.: Detalle salida evacuaciones Bunker Hoyo #4

Además de los trabajos previstos, en algún hoyo, se está saneando y redirigiendo la salida de evacuación de agua de bunkers hasta zonas con menor influencia en el juego para minimizar los posibles encharcamientos.

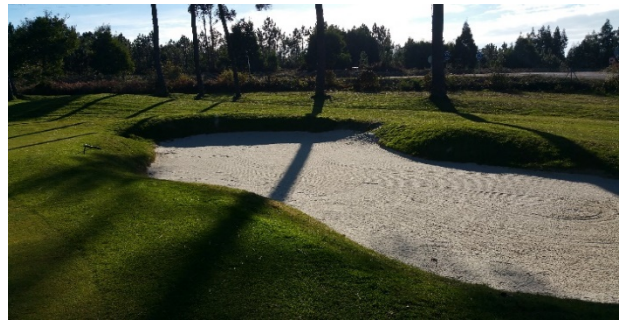
Foto 4.: Detalle Bunker Hoyo #7

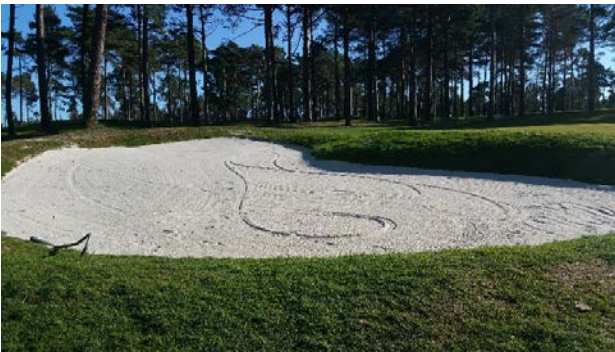
Foto 5.: Detalle Bunker Hoyo #11

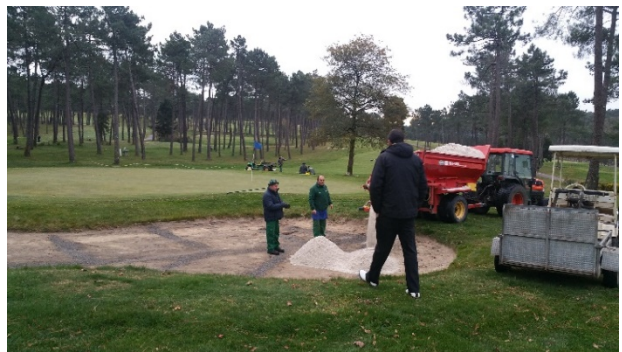
Foto 6.: Extendido de nueva arena en Bunker #18.
